Rapport post-crue sur le bassin Cernon-Soulzon

Inondations du 28 et 29 novembre 2014

SMAH des bassins du Cernon et du Soulzon

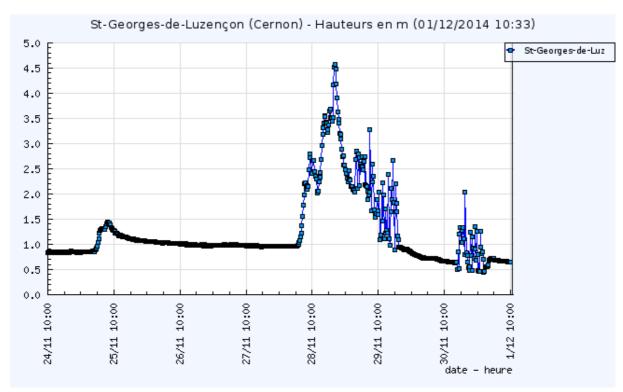
Hauteurs d'eau:

Attention : les valeurs sont mesurées, non verifiées et non corrigées. (Extrait www.vigicrues.gouv.fr)

Pic de crues : vendredi 28 novembre 18h15 - 4m58

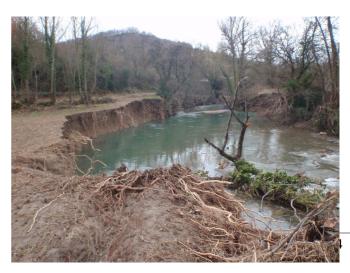
Grâce à l'état des lieux du Cernon qui a été réalisé en 2013, on peut constater que peu de nouvelles érosions se sont créées. Par contre, les points d'érosions existants ont, pour certains, évolué et se sont accentués, en particulier sur le site situé à l'aval immédiat du ruisseau de Lessude. On note aussi l'arrachement de matériaux par sapement des berges sur certaines zones en traversée de village.

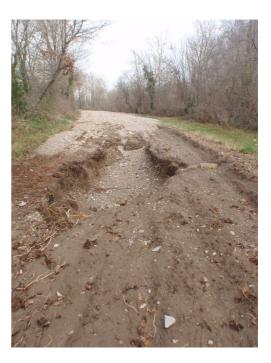
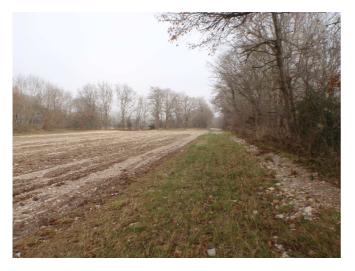
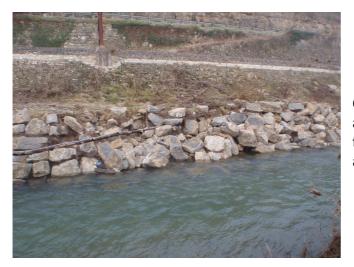
Quelques points d'érosions, déjà présents avant la crue, sont à proximité de la voie ferrée. Un enrochement récemment réalisé, a été dégradé. On note qu'un enrochement réalisé en confortement d'un poteau électrique déjà abîmé, a subi peu d'impact supplémentaire. Par contre, l'érosion en aval, en rive gauche, et en face la confluence du Lavencou, s'est fortement accentuée.

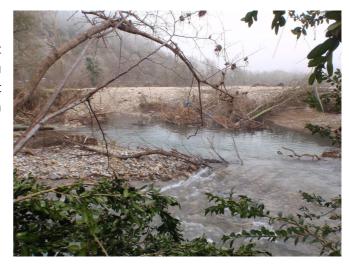
Après la confluence du Lavencou, un important débordement s'est produit avec la coupure du méandre par la rivière, arrachant la ripisylve et déposant des matériaux dans la parcelle en aval en rive droite.

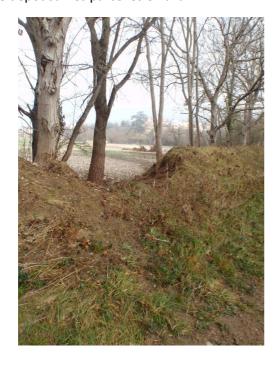
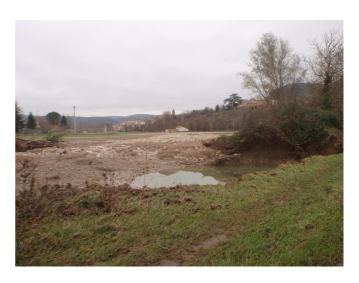
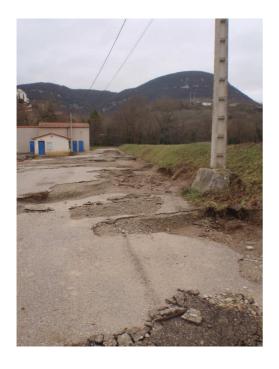
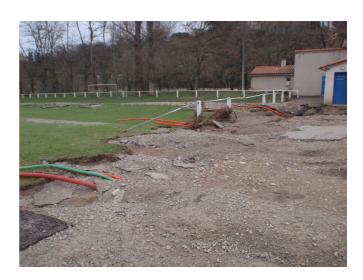
En amont immédiat du stade de Saint-Georges-de-Luzençon, la parcelle en rive gauche et le stade ont subi d'importants dégâts, après la rupture, en deux points, d'une partie de la digue érigée après les inondations de 1992. Une dépression a créé des trous au pied de la digue rompue et l'arrachement des matériaux (digue, parcelles agricoles, enrobé de la route et du parking du stade) puis le dépôt sur les parcelles en aval.

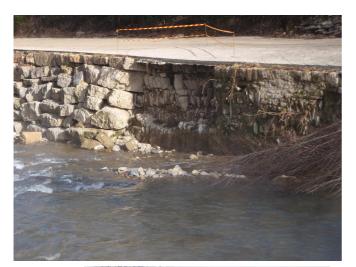
Dans la traversée du village de nombreux enrochements ont été touchés avec la déstabilisation de plusieurs blocs, les berges ont été sapées, erodées.

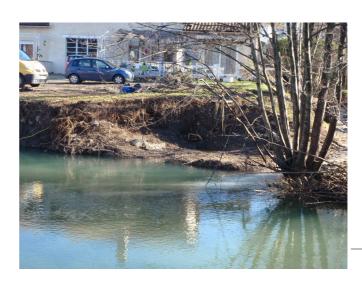
En apparence, on ne constate pas de dégâts au niveau du pont routier. L'atterrissement qui s'était formé après le pont a été remanié par la crue. La passerelle en aval a été subie des dégâts, ainsi que les réseaux à proximité.

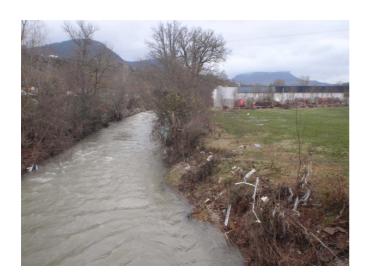
Enfin, l'inondation du village et surtout de la zone d'activité de Vergonhac, a généré de nombreux déchets sur le dernier kilomètre avant la confluence avec le Tarn (berges, passage submersible de

Linas, station d'épuration...).

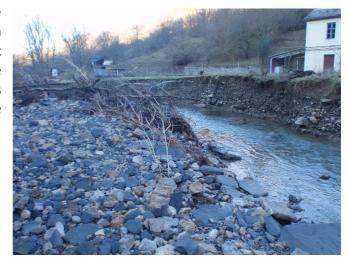
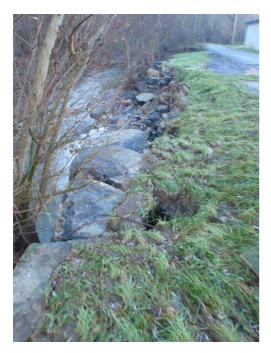
Le sentier du Menhir, à proximité de la rivière et sous le village de Roquefort-sur-Soulzon, a été impacté avec l'arrachement d'une des deux passerelles bois. Une importante encoche d'érosion déjà présente en amont du pont des Aubarèdes, s'est légèrement accentuée. De nombreux bois se sont déposés sur cette zone.

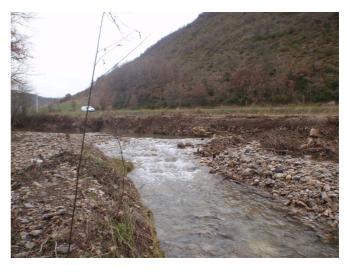
Plus en aval, deux ouvrages de génie végétal avaient été réalisés dans l'ancien PPG. Le caisson végétalisé en rive droite, à proximité du chemin rural, est resté en place, et a maintenu la berge, un sous-cavement de l'ouvrage sur la partie amont est cependant à surveiller. L'ouvrage en aval de la plaine de Laumière avait déjà subi des dégâts lors de précédentes crues, cette crue n'a pas améliorer la situation, et l'ouvrage n'est quasi plus existant.

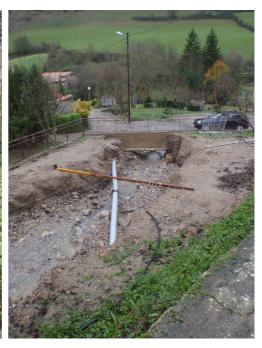
Le ruisseau avait déjà connu des dégâts lors d'un premier épisode cévenol en septembre 2014. A Saint-Geniez-de-Bertrand, un ruisseau en rive gauche dans la traversée du village avait subi une importante montée d'eau, charriant bois et matériaux en aval, bouchant un pont et dégradant une partie du passage canalisé dans le village. Ce ruisseau, après cette crue a fait l'objet de travaux pour nettoyer les obstacles (bois, matériaux,) et d'un recalibrage. On constate un enfoncement du lit après cette nouvelle crue.

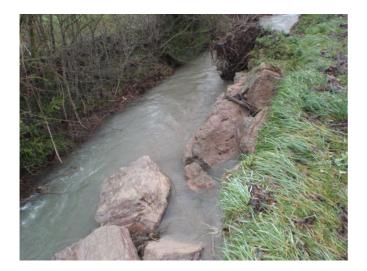
Entre Saint-Geniez-de-Bertrand et Sérals, la route intercommunale a été mise en péril avec la déstabilisation de la berge, et des enrochements déjà en place.

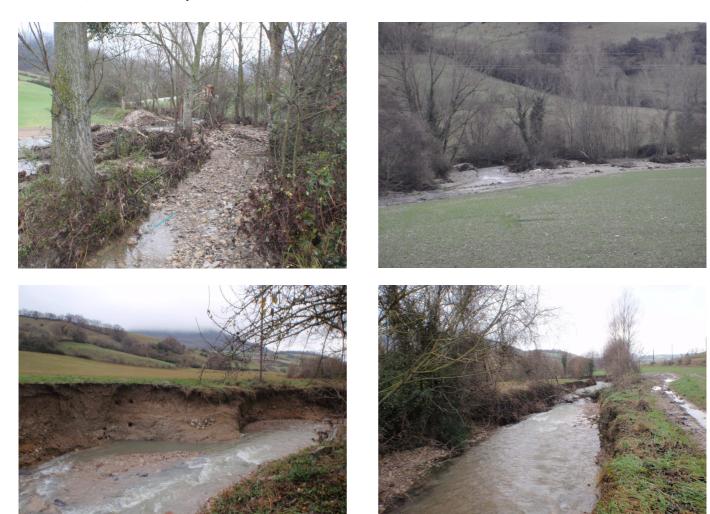
Le passage submersible menant à Virazels a également subi un affouillement sur le côté droit. On note le charriage de nombreux matériaux par les pentes de la rive gauche.

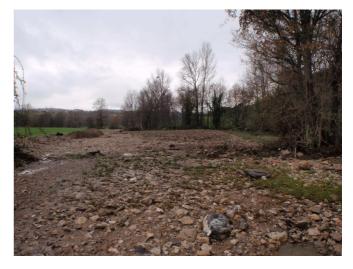
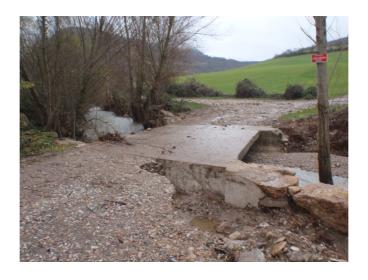
La zone en aval des Tilleuls a été fortement impactée avec la création d'un chenal secondaire parallèle à la rivière.

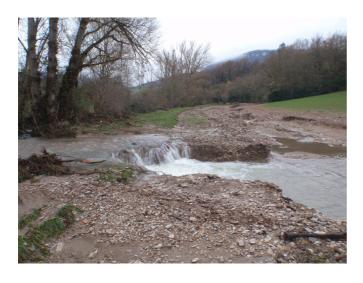
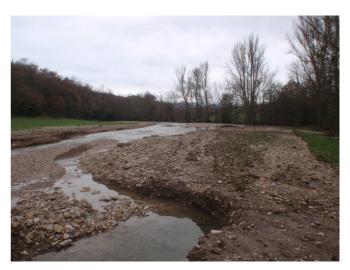
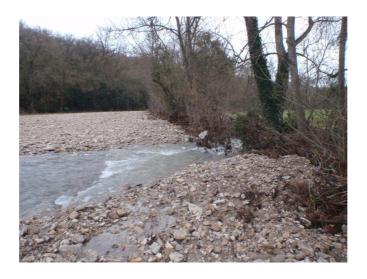
La montée des eaux dans le rec en rive gauche, qui avait été busé dans la partie aval au niveau de la parcelle agricole, a soulevé l'ensemble des buses et favorisé la création de ce chenal.

La terre végétale a été arrachée et on découvre d'anciennes traces de murets en oblique à la rivière.

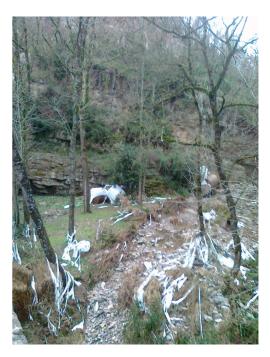
On note aussi une dégradation sur la canalisation AEP traversant le Cernon sur la commune de La-Bastide-Pradines.

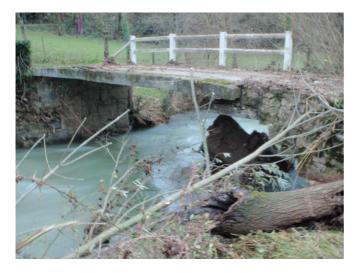
La pile en rive droite du pont de la Prade s'est affaissée.

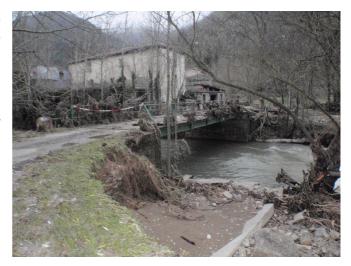
Le pont de Nouzet a été abimé au niveau de ses accès, et de ses garde-corps.

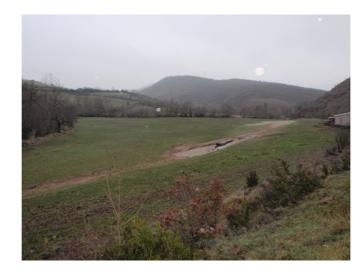
De nombreux matériaux se sont également déposés dans les parcelles agricoles et créant quelquefois ravines et trous.

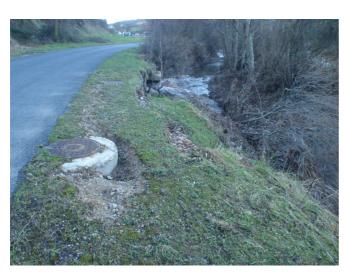
La traversée du village de Tournemire a subi également des dégâts dans la partie sous la gare. Cette crue sur le Soulzon a engendré la présence de points d'érosions, d'accentuation du sapement des berges et d'un enfoncement progressif du lit. L'enrochement en rive droite, en amont immédiat du petit pont romain a été déstabilisé. Le chemin menant à la station d'épuration a également été dégradé.
